## Contega SL –liitosnauhan asennuksen ilmatiiviystutkimus merkkiainekokeella.

#### 1.1 Tehtävä

Liitosnauha-asennukset toteutettiin 23.9.2015 ja merkkiainekokeet 25.9.2015.

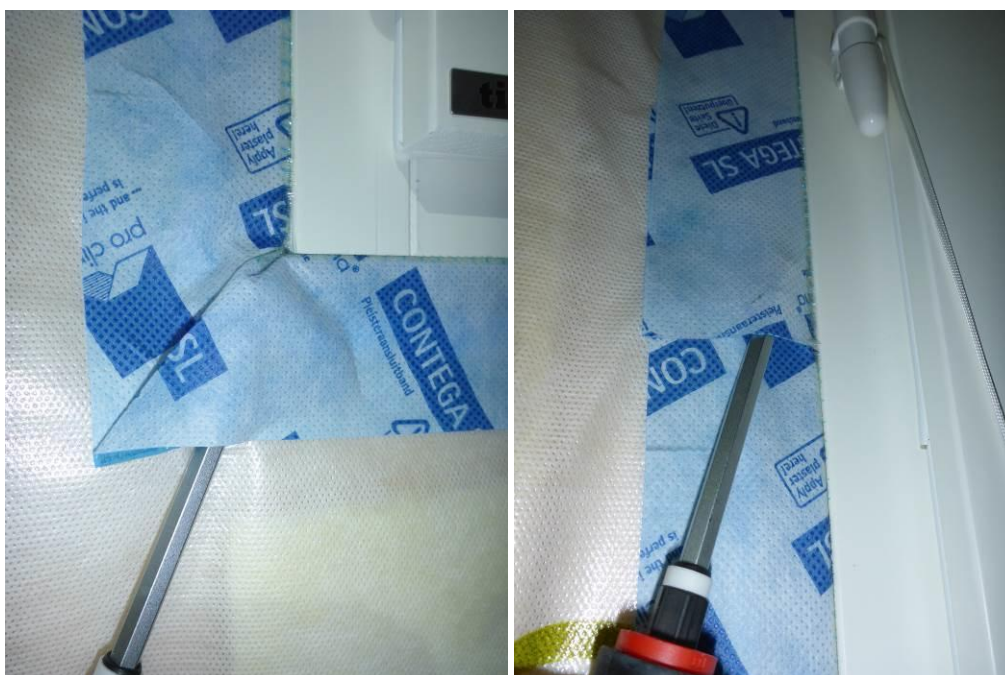
Aistinvaraisesti arvioiden asennus oli tehty siististi. Poimuuntumista ei asennetussa liitosnauhassa havaittu. Ilmayhteyksiä liitoksen läpi havaittiin alanurkissa, joissa liitosnauha oli laskostettu taittaen nurkan muotoon sekä liitosnauhan limityskohdassa, jossa nauhan päät oli yhdistetty (kuvat 12 ja 13).

**Kuvat 12 ja 13.** Ilmayhteyksiä liitoksen läpi havaittiin nurkissa, joissa liitosnauha oli laskostettu taittaen nurkan muotoon sekä liitosnauhan limityskohdassa, jossa nauhan päät oli yhdistetty.

Merkkiainelaitteella havaittiin ilmavuotoja nurkissa, joissa liitosnauha oli laskostettu taittaen nurkan muotoon, sekä liitosnauhan limityskohdassa, jossa leikatut nauhan päät oli yhdistetty. Havaitut ilmavuodot olivat merkittäviä (kuvat 15-18).

Liitosnauha-asennuksen havaitut ilmavuodot johtuvat liitosnauhaan taitettaessa ja liittymässä jäävistä ilmayhteyksistä liitoksen läpi. Koska liimapinta nauhassa ei ole ko-

Contega SL –liitosnauhaa käytettäessä tulee nurkkataitokset ja limityskohdat varmistaa aina järjestelmän liitosnauhalla, esimerkiksi Contega Solido SL –liitosnauhalla, tai järjestelmän tiivistysmassalla siten, että ilmapuotoja nurkkataitoksissa tai limityskohdissa ei tapahdu.

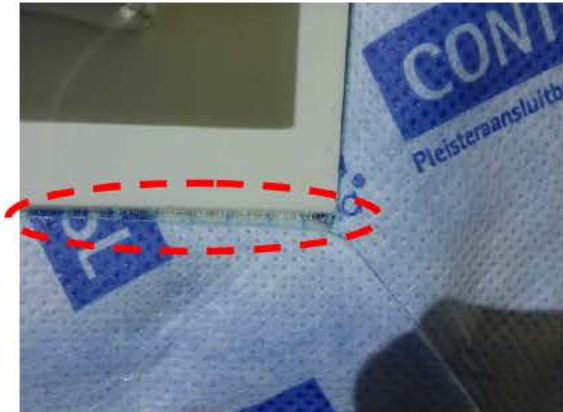
Liitosnauhan liimapinta vaikutti irronneen paikallisesti alustastaan noin 1-2 mm leveydeltä. Tarkasteltaessa asennusta havainnon todettiin johtuvan kuitenkin liitosnauhan hieman vinoon toteutuneesta asennuksesta karmipintaan. Nauhan liimapinta ylitti karmin reunan paikallisesti (kuva 14).

*Kuva 14. Liitosnauhan liimapinta vaikutti irronneen paikallisesti alustastaan noin 1-2 mm leveydeltä. Tarkasteltaessa asennusta havainnon todettiin johtuvan kuitenkin liitosnauhan hieman vinoon toteutuneesta asennuksesta karmipintaan. Nauhan liimapinta ylitti karmin reunan paikallisesti.*

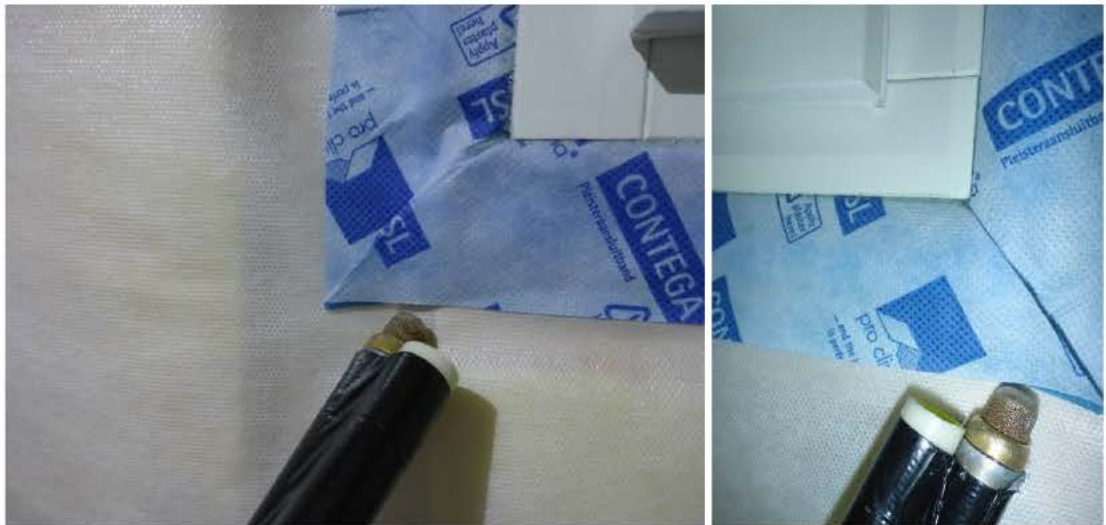
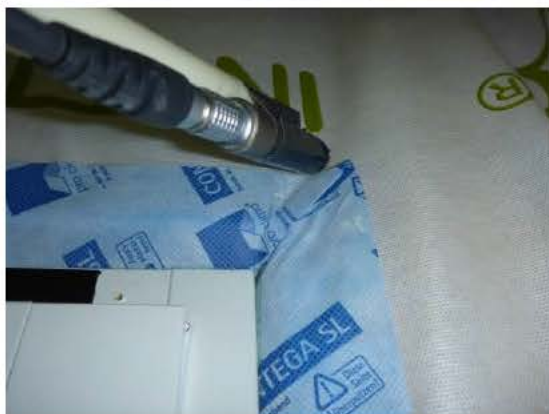
*Kuvat 15, 16 ja 17. Merkittäviä vuotoja havaittiin nurkkaliitoksissa, joissa liitosnauhat oli laskostettu taittamalla nurkan muotoon.*

ko nauhan levyinen, jää taitoksiin sekä nauhan limityskohtiin ilmayhteyksiä liitoksen läpi niissä kohdissa, joissa nauha ei kiinnity kauttaaltaan liitospinnoille. Toisaalta nauhan liimapinnan ollessa vain osittainen, nauhan asennus siten, että liitosnauhaan ei jää jännityksiä, jotka saattavat irrottaa nauhaa alustastaan, helpottuu huomattavasti.

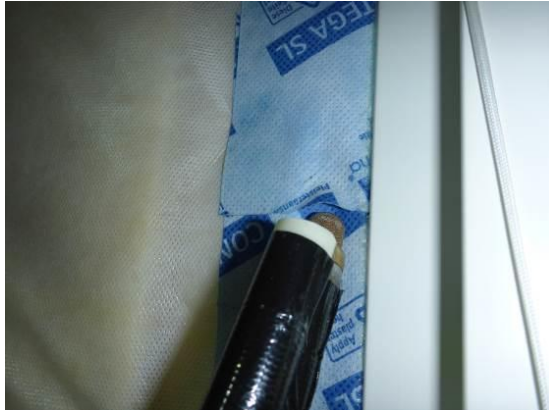
**Kuva 18.** Merkittävää vuotoa havaittiin liitosnauhan limityskohdassa, jossa leikatut nauhan päät oli yhdistetty.

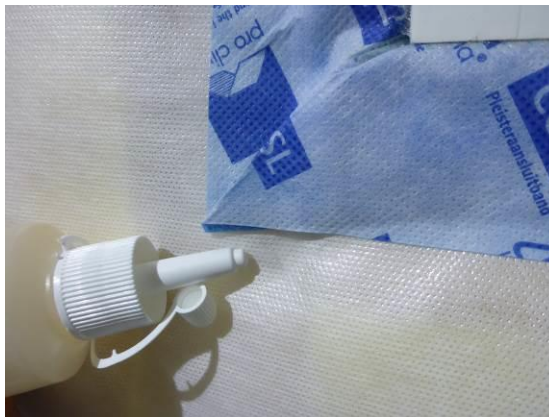
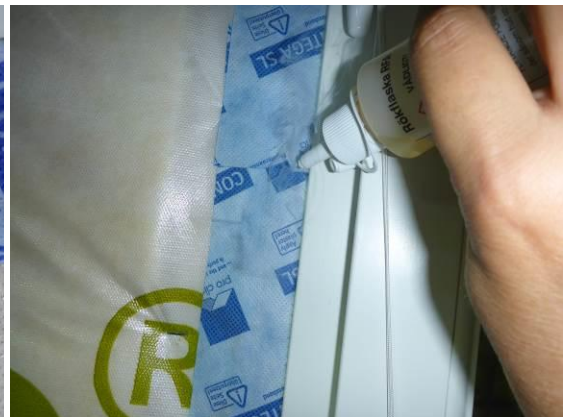
Merkkiainekokeen jälkeen testirakennus alipaineistettiin noin 55 Pa alipaineiseksi ympäröivään tilaan nähden ja liitosnauha-asennusten tiiviyyttä tarkasteltiin merkkisavun avulla. Merkkisavulla tehdyt havainnot ilmavuodoista olivat yhteneviä merkkiainekokeesta saatujen tulosten kanssa (kuvat 19 ja 20).

**Kuvat 19 ja 20.** Merkkisavulla tehdyt havainnot ilmavuodoista olivat yhteneviä merkkiainekokeesta saatujen tulosten.

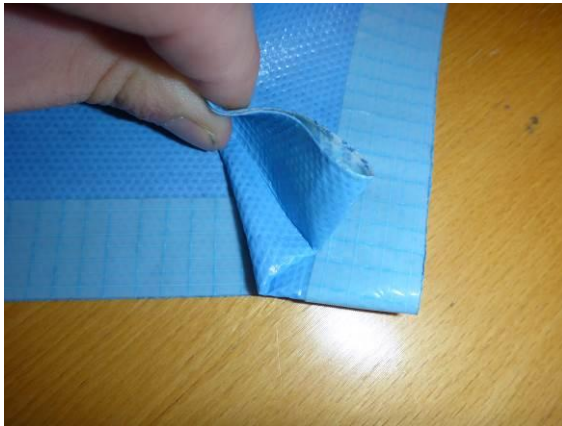
**Kuva 21.** Liitosnauhaa taitettaessa jää ilmayhteyksiä liitoksen läpi niille alueille, joissa nauha ei liimaudu liitospinnoille.
