Janne Puronlahti
Redi –yhtiöt Oy
Yrittäjätie 23
01800 Klaukkala

Contega Solido SL –liitosnauhan, Tescon Incav –nurkkakappaleen ja Wyflexa –tiivistysmassan asennuksen ilmatiiviystutkimus merkkiainekokeella

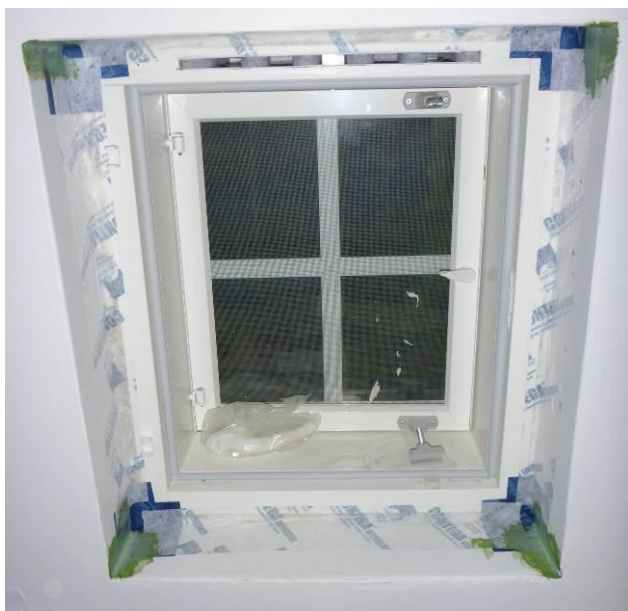
Kuva 1. Ikkunaliittymän tiivistys harkkorakenteisen seinän ikkuna-aukon pielten pintaan toteutettuna Contega Solido SL –liitosnauhalla.

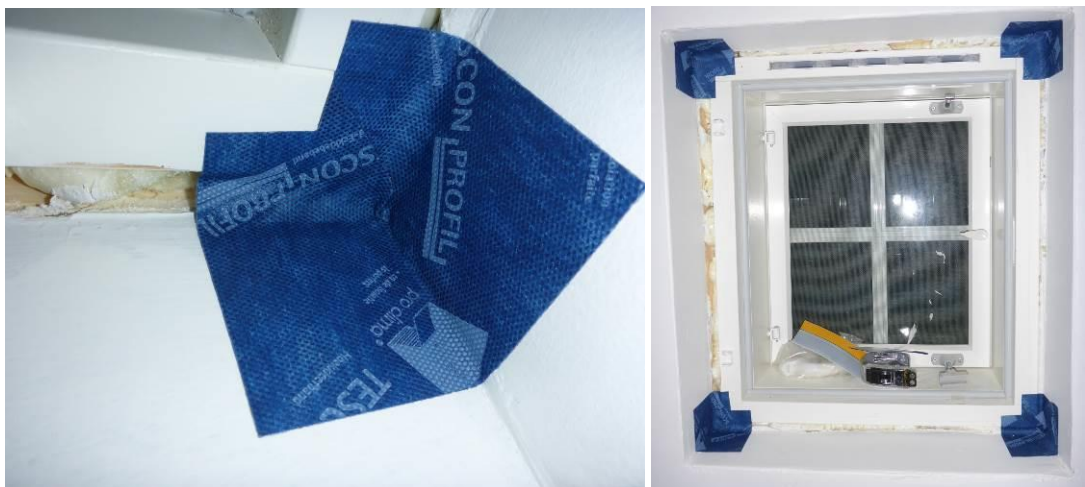
Kuvat 2 ja 3. Ikkunan nurkkaliitokset toteutettiin asentamalla nurkkakohtiin erilliset, muotoillut Tescon Incav –nurkkakappaleet.

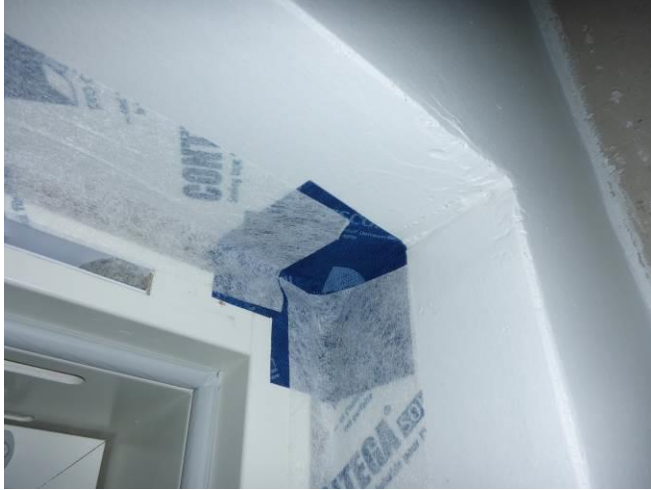
Kuva 4. Nurkkakappaleiden asentamisen jälkeen ikkunan sivuille asennettiin liitosnauhat limittäen ne noin 20-50 mm nurkkakappaleiden päälle.

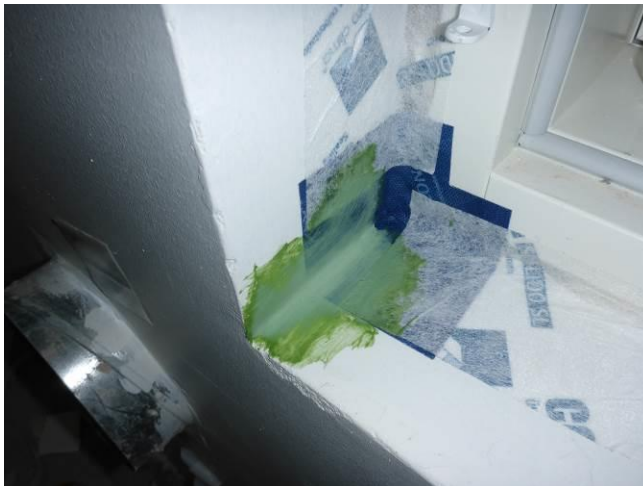
Kuva 5. Nurkkakappaleiden ja ikkunapielien nurkkien rajapinnat tiivistettiin siveltävällä Wyf-lexa –tiivistysmassalla

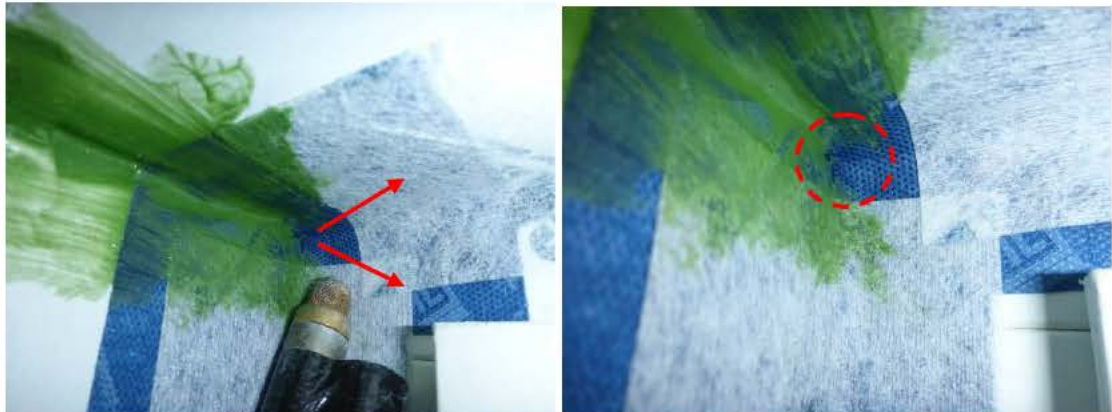
Merkkiainelaitteella havaittiin ilmapuotoja kaikista nurkissa nurkkakappaleen takakulmista, joille asti ei ollut ulotettu Wyflexa-tiivistysmassaa. Vuodot olivat voimakkuudeltaan vähäisiä. (kuvat 9 ja 10).

Kuvat 9 ja 10. Merkkiainelaitteella havaittiin ilmapuotoja kaikista nurkissa nurkkakappaleen takakulmista. Vuodot olivat voimakkuudeltaan vähäisiä.

Liitosnauha-asennuksen havaitut vähäiset ilmavuodot johtuvat nurkkakappaleessa valmistusvaiheessa syntyneen taitoksen nurkkaan jäävistä pienistä ilmayhteyksistä liitoksen läpi. Täysin ilmatiivis toteutus on mahdollista ulottamalla Wyflexa – tiivistysmassa nurkan pohjaan saakka siten, että se kauttaaltaan peittää nurkkakappaleen pohjan.

tosnauha-asennuksen nurkkakohdissa tulee täyden ilmatiiviyden saavuttamiseksi nurkkakohdat varmistaa nurkkaliittymän pohjalle saakka lisäksi erillisellä järjestelmään kuuluvalla Wyflexa-tiivistysmassalla valmistajan ohjeen mukaisesti.
