Janne Puronlahti  
Redi –yhtiöt Oy  
Yrittäjätie 23  
01800 Klaukkala

## Tescon Vana –yleisteipin asennuksen ilmatiiviystutkimus merkkiainekokeella.

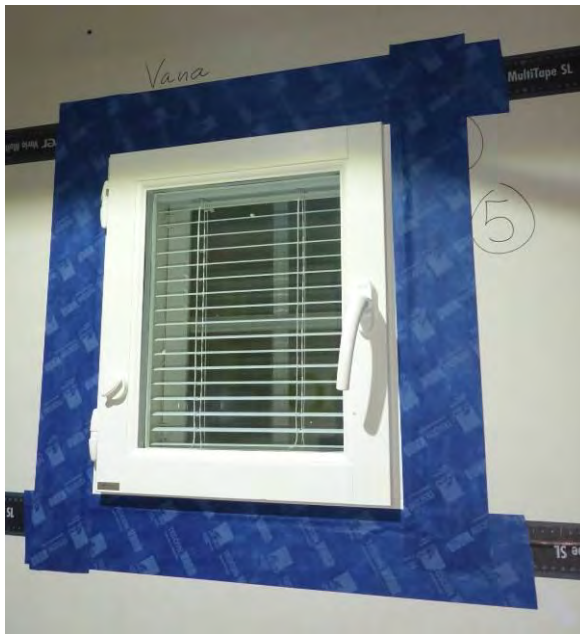
*Kuva 1. Ikkunaliittymän tiivistys kipsilevyn pintaan toteutettuna Tescon Vana –yleisteipillä*

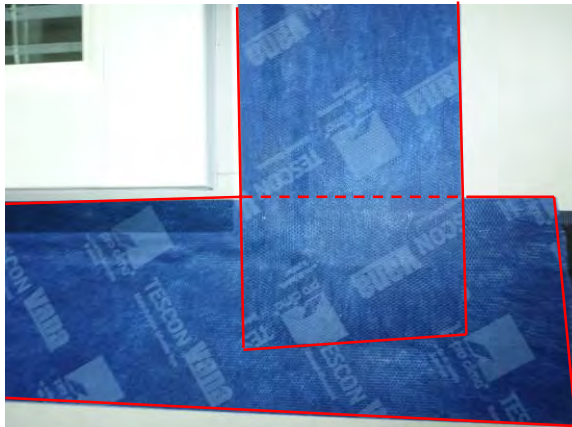
Ikkunan nurkkaliitokset toteutettiin asentamalla eri sivujen nauhat ristiin, päällekkäin nurkkakohdissa (kuva 2).

**Kuva 2.** Ikkunan nurkkaliitokset toteutettiin asentamalla eri sivujen nauhat ristiin, päällekkäin nurkkakohdissa. Asennetun liitosnauhan reuna on merkitty kuvaan punaisella viivalla ja liitosnauhan limitys punaisella katkoviivalla.

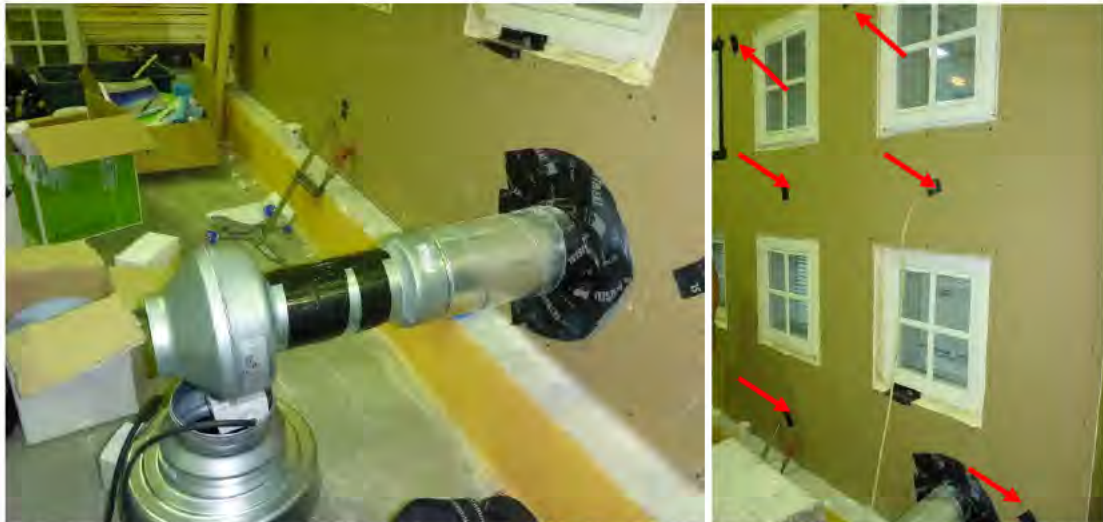
Mittaus suoritettiin alipaineistamalla testirakennus kavanapuhaltimella n. 10-13 Pa alipaineiseksi ympäröiviin tiloihin nähden (kuva 3). Paine-eroa mitattiin koko testuksen ajan Testo 512 – paine-eromittarilla.

*Kuvat 3 ja 4. Testijärjestely vasemmalla alipaineistukseen käytetty kanavapuhallin, oikealla merkkikaasun syöttöpisteitä ulkoseinärakenteessa.*

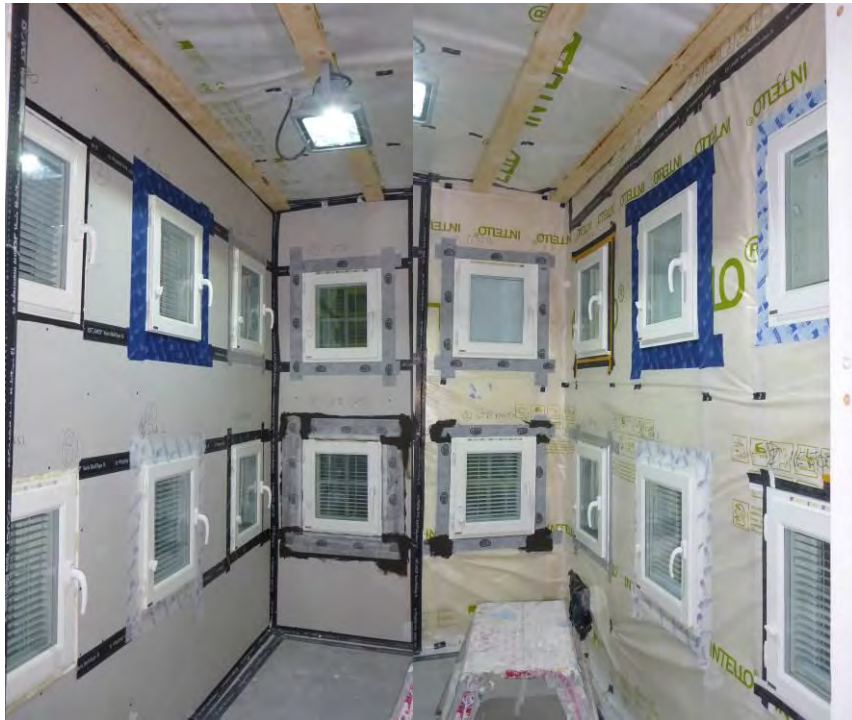
*Kuva 5. Yleiskuva testirakennuksen sisäpuolelta ja liitosnauha-asennuksia.*

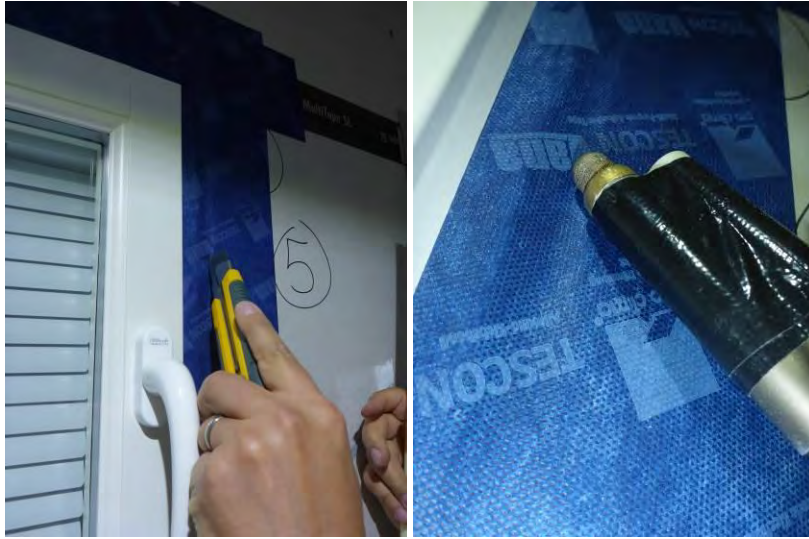
Merkkiainelaitteella ei havaittu ilmavuotoja ikkunaliittymän liitosnauhatiivistyksestä. Kaasun leviämistä rakenteessa varmistettiin tekemällä reikä liitosnauhan pintaan. Tehdyistä reiästä havaittiin kaasun levinneen hyvin mallirakennuksen ulkoseinärakenteessa (kuvat 6 ja 7).

*Kuvat 6 ja 7. Kaasun leviämistä rakenteessa varmistettiin tekemällä reikä liitosnauhan pintaan. Tehdyistä reiästä havaittiin kaasun levinneen hyvin mallirakennuksen ulkoseinärakenteessa.*
