## Contega SL –liitosnauhan asennuksen ilmatiiviystutkimus merkkiainekokeella.

#### 1.1 Tehtävä

Liitosnauha-asennukset toteutettiin 23.9.2015 ja merkkiainekokeet 25.9.2015.

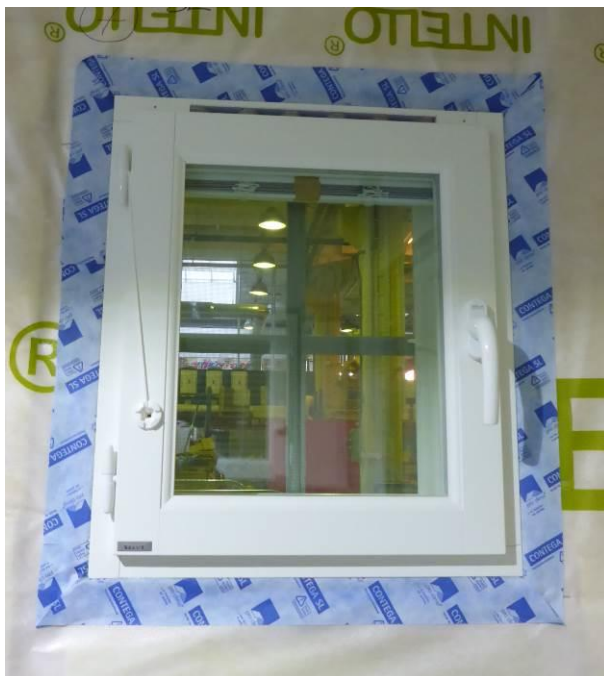
*Kuva 1. Ikkunaliittymän tiivistys höyrynsulkukalvon pintaan toteutettuna Contega SL –liitosnauhalla.*

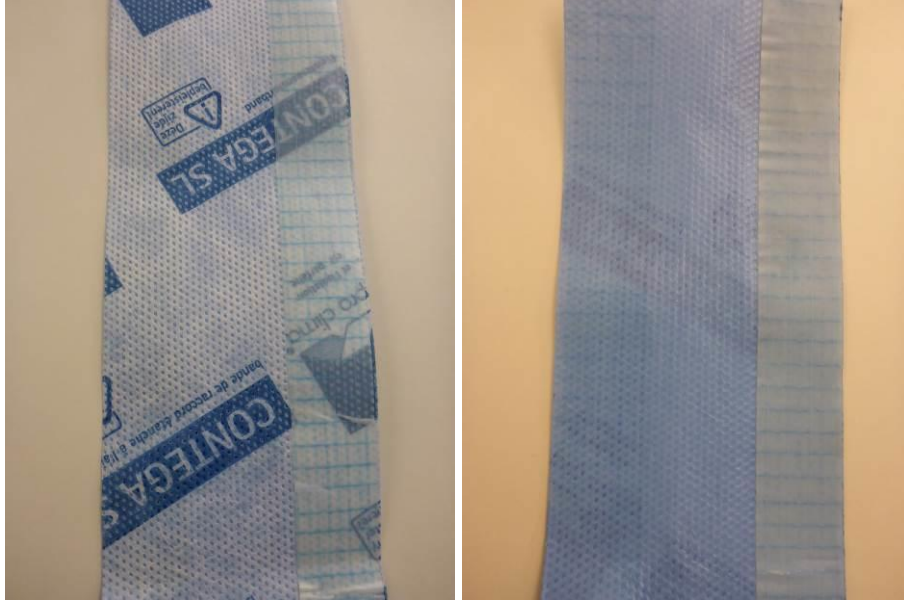
teen pintaan ja ikkunakarmin ulkoreunaan liimattava nauha. Vahvikenauhan alapintaan on asennettu ilmatiivis muovikalvo. Liimana nauhassa on käytetty Akrylat Solid –liimaa ja liimapinta on asennettu 20mm:n levyisenä kaistana nauhan molemmille puolille, vastakkaisille sivuille (kuvat 2 ja 3).

*Kuvat 2 ja 3. Liimapinta on asennettu 20mm:n levyisenä kaistana nauhan molemmille puolille, vastakkaisille sivuille.*

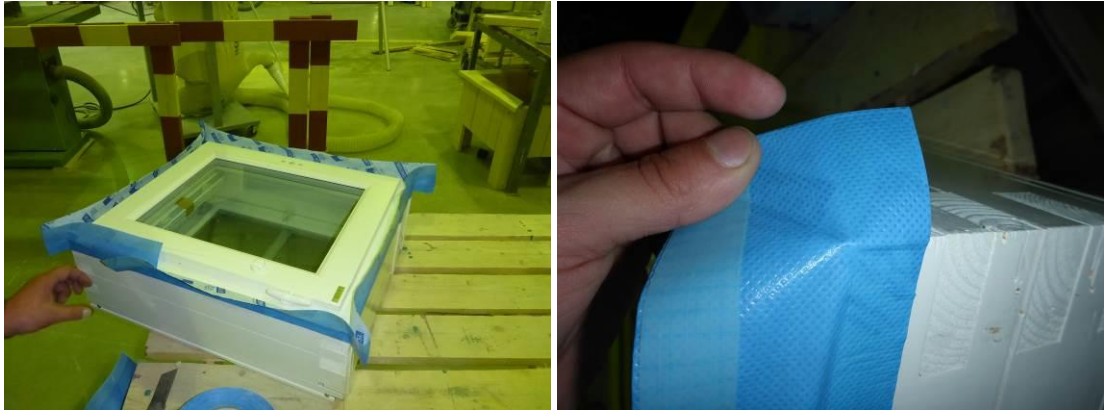
Liitosnauhan asennus toteutettiin ensin ikkunan karmin sivupintaan, koko karmin ympäri ennen ikkunan asennusta. Ikkunan kulmiin tehtiin nauhalla noin 30-40mm:n taitos liitosnauhan liepeen nurkka-asennusta varten (kuvat 4 ja 5).

**Kuvat 4 ja 5.** Liitosnauhan asennus toteutettiin ensin ikkunan karmin sivupintaan, koko karmin ympäri ennen ikkunan asennusta. Ikkunan kulmiin tehtiin nauhalla noin 30-40mm:n taitos liitosnauhan liepeen nurkka-asennusta varten.

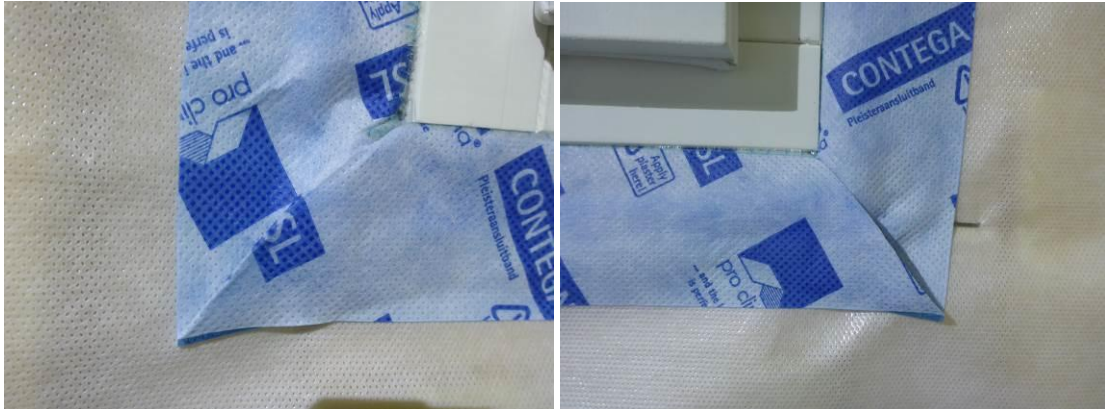
**Kuvat 6 ja 7.** Ikkunan alanurkkien nurkkaliitokset toteutettiin taittamalla nauhaa siten, että taitos mahdollisti liitosnauhan kääntymisen laskostettuna nurkan ympäri.

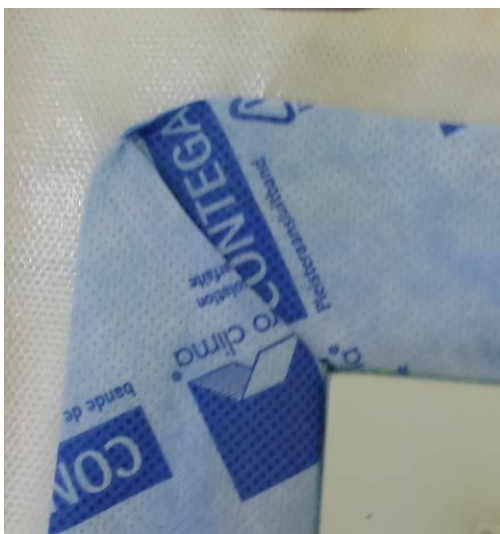
Ikkuna-asennuksen jälkeen liitosnauha asennettiin höyrnsulkukalvon pintaan kääntäen nauha höyrnsulkukalvon pintaa vasten ja poistamalla höyrnsulun pintaan asennettavan liimapinnan suojapaperi koko nauhan matkalta. Ikkunan alanurkkien nurkkaliitokset toteutettiin taittamalla nauhaa siten, että taitos mahdollisti liitosnauhan kääntymisen laskostettuna nurkan ympäri (kuvat 6 ja 7). Ikkunan ylänurkkien nurkkaliitokset toteutettiin venyttämällä nauhaa siten, että liimapinnan tartunta höyrnsulun pintaan toteutui koko matkalta. (kuva 8).

**Kuvat 8.** Ikkunan ylänurkkien nurkkaliitokset toteutettiin venyttämällä nauhaa siten, että liimapinnan tartunta höyrynsulun pintaan toteutui koko matkalta.

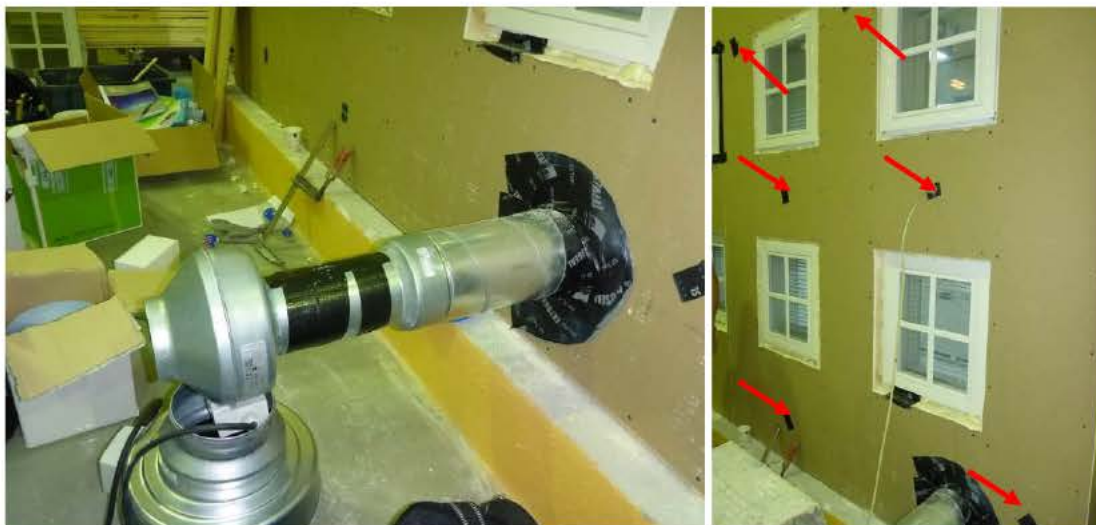
Mittaus suoritettiin alipaineistamalla testirakennus kavanapuhaltimella n. 10-13 Pa alipaineiseksi ympäröiviin tiloihin nähden (kuva 9). Paine-eroa mitattiin koko testauksen ajan Testo 512 – paine-eromittarilla.

*Kuvat 9 ja 10. Testijärjestely vasemmalla alipaineistukseen käytetty kanavapuhallin, oikealla merkkikaasun syöttöpisteitä ulkoseinärakenteessa.*

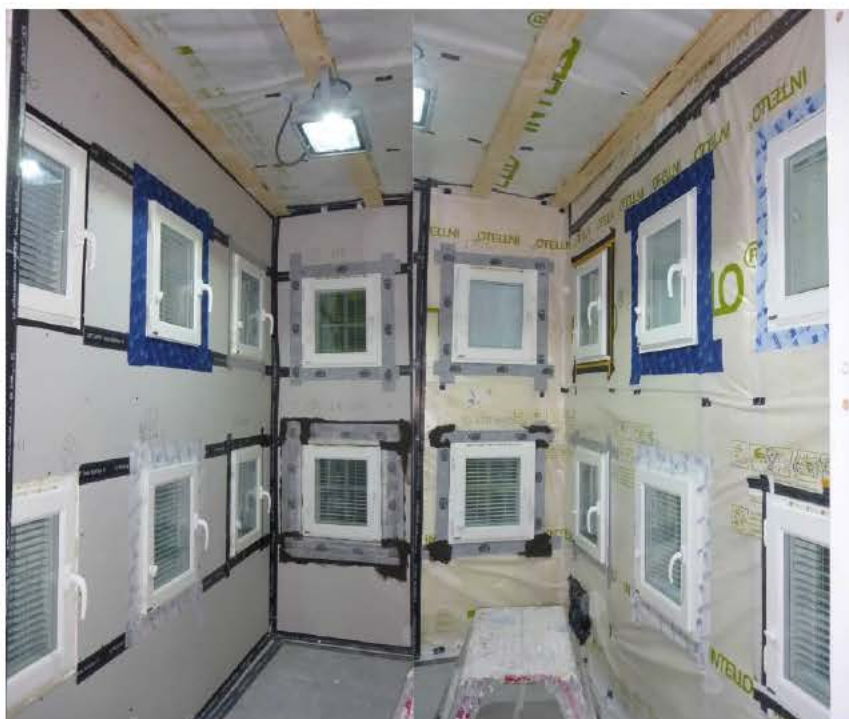
Asennuksen ilmatiiviyden testaamista varten rakennettiin testirakennus, jonka ulkovaipan sisäpintaan asennettiin höyrynsulkukalvo täysin ilmatiiviisti. Rakennuksen ulkoseinään oli asennettu ikkunoita, joihin malliasennukset suoritettiin (kuva 11).

*Kuva 11. Yleiskuva testirakennuksen sisäpuolelta ja liitosnauha-asennuksia.*
